## Peningkatan *Lifetime* Kuku Bucket Hensley XS50TV pada Excavator PC400 melalui Metode *Hard Facing* Menggunakan Elektroda Magnum 821

<sup>1</sup>PT Saptaindra Sejati, Kalimantan Tengah, Indonesia

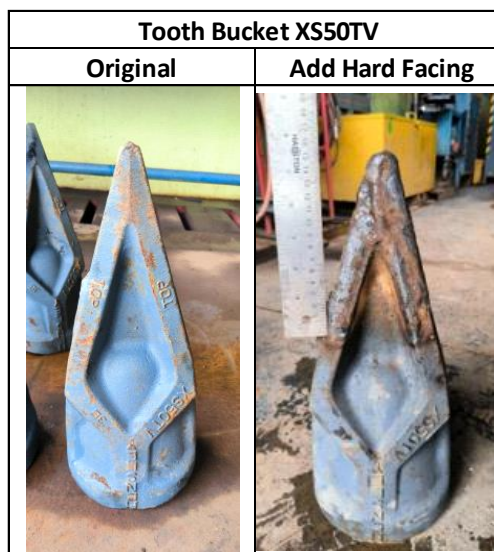
**Gambar 1.** *Tooth Bucket Genuine dan Setelah Hard Facing*

Pebandingan fisik *tooth bucket*

1. *Welding Current* 110 – 135 Amp, 380VAC.
2. *Welding speed* 100 MM per minute.
3. Panjang 15 CM dari ujung kuku bucket ke bawah.
4. Tebal *max* 2 MM, lapis 1,5 layer.
5. Pendinginan suhu ruangan.
